# **Krāšņu un kamīnu restaurācija**

Rudīte Jēkabsone

## Krāšņu un kamīnu vēsture 19. gs beigās 20.gs sākumā Rīgā un to liktenis 20. gs beigās

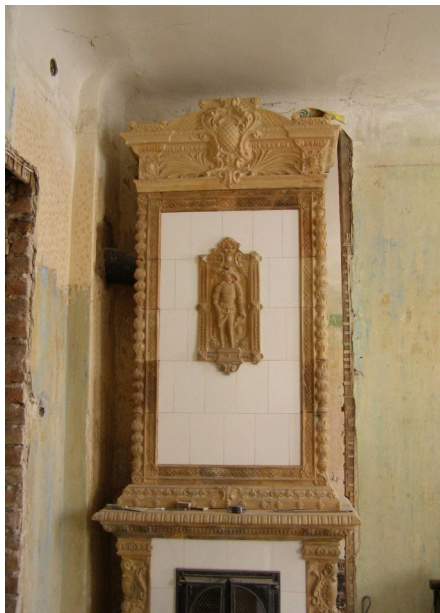
Restaurācijas  
sākums

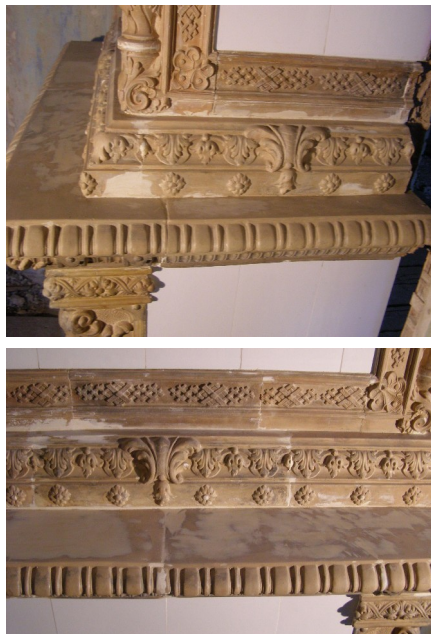
Darba process

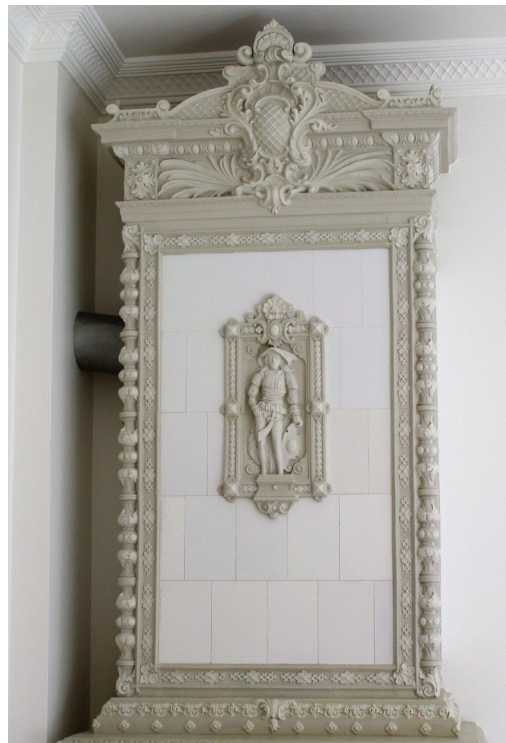
Atjaunots  
kamīns

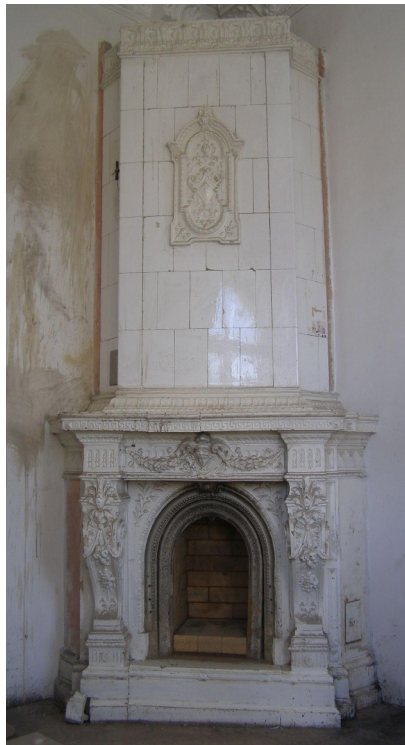
Kamīns pirms restaurācijas

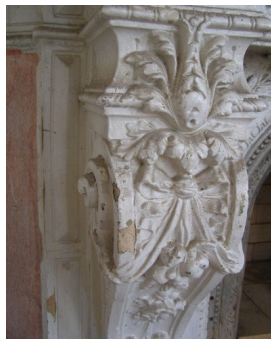
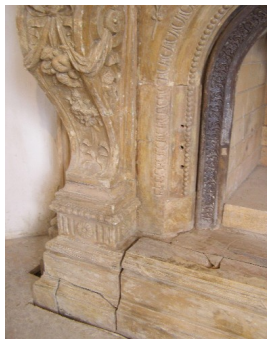
Kamīna detaļas pēc  
krāsas noņemšanas

Krāsns krāsošanās detaļas jānotīra no krāsojuma. Piekopj divu veidu krāsas noņemšanas veidus. Veco krāsu noņem ar fēna palīdzību karsējot un ar krāsu noņēmēja palīdzību. Es galvenokārt strādāju ar krāsu noņēmējiem, jo tādā veidā mazāk traumē izstrādājumu. Ar fēnu karsējot keramikas podiņu, tas var saplaisāt, vai sabojāt dekoratīvo veidojumu. Jo ažūrāks podiņa dekorējums, jo vairāk darba un pacietības prasa, lai to notīrītu. Tad ar špaktelmasu pieveido bojātās vietas. Krāsns podiņu šuves tiek iztīrītas un tad no jauna aizpildītas ar šuvju masu. Visi podiņi tiek gruntēti ar dziļo un grunti krāsoti ar siltuma izturīgām krāsām, iegūstot jaunu un svaigu izskatu. Nereti mūsdienu interjera prasībām krāsnīm tiek mainīts krāsojums, kas īsti neatbilst vēsturiskai restaurācijai, bet laikmets un īpašnieka vēlmes dara savu.

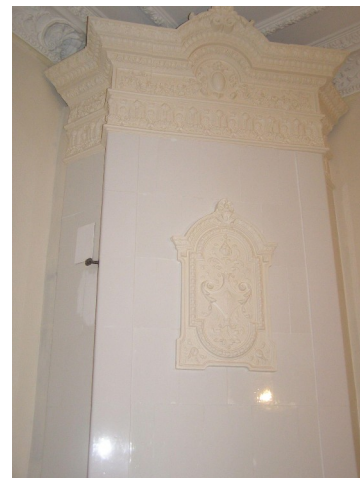
Kamīns gatavs

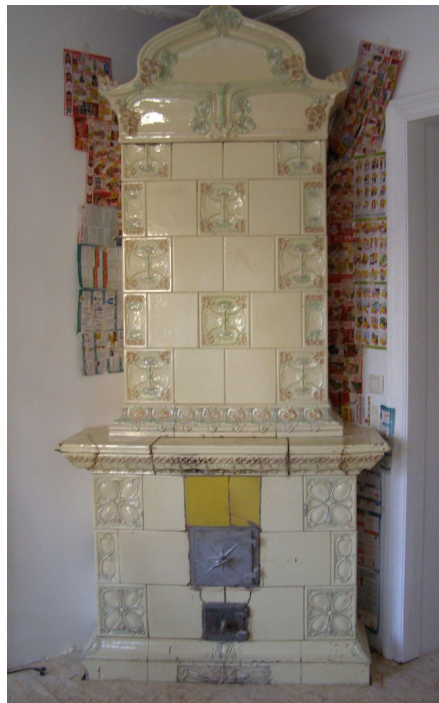
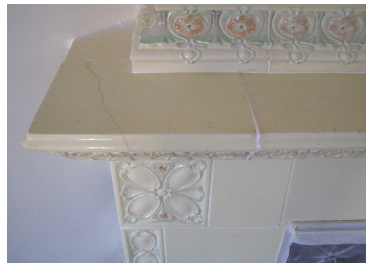
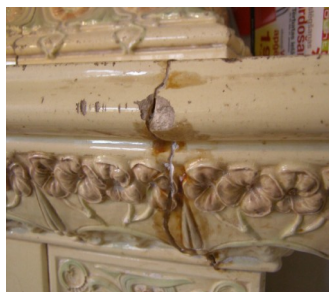
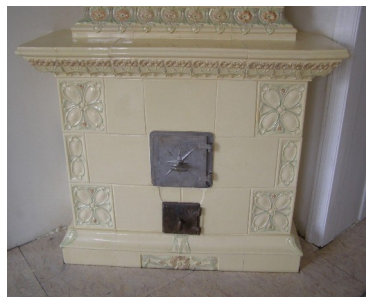
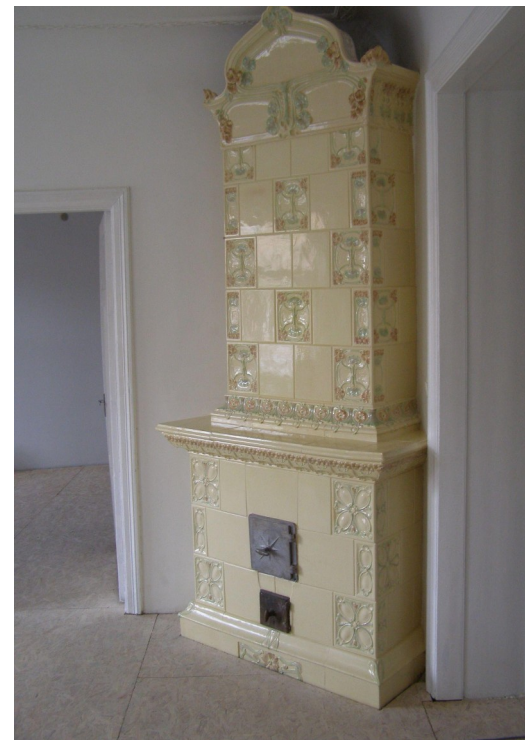
Restaurācijas process

1. Majolikas kamīnu/krāšņu restaurācija nepārmūrējot. Restaurācijā galvenais ir saglabāt vēsturisko materiālu, to nepārveidojot. Atjaunoju tikai tās vietas, kas laika gaitā bojātas. Kamīniem un krāsnīm izteikti bojāta bija apakšējā daļa un plaukts. Pirmais noteikums bija tehniski notīrīt. Tikai tad atklājās reālā situācija. Galvenais, saudzīgi apieties ar vēsturisko materiālu. Bojātās vietas ar špakteļa masu atjaunoju, panākot identisku izskatu, tad ar „auksto glazūru” piekrāsoju. Nereti trūkst detaļas, tās jāaizvieto ar jaunām. Tas ir ļoti darbietilpīgs process. Tādā gadījumā gatavoju matricu, tad formu. Keramikas specifika, māla rukšanas %, kas prasa smalkus aprēķinus, lai izgatavotais podiņš būtu vienādā izmērā ar oriģinālu. Arī glazūras, ar ko strādājam šodien, ir citādākas nekā tās kas bija pagājušajā gadsimtā. Jāiegulda lielu darbu, lai atrastu glazūru, kas ir identiskā izskatā ar bijušo.

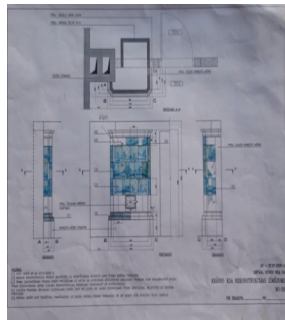
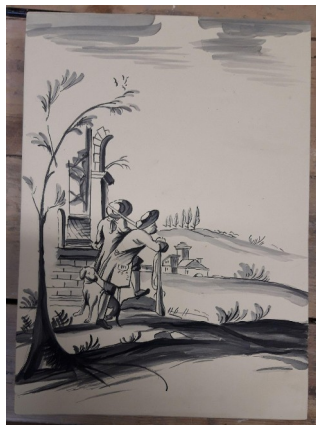
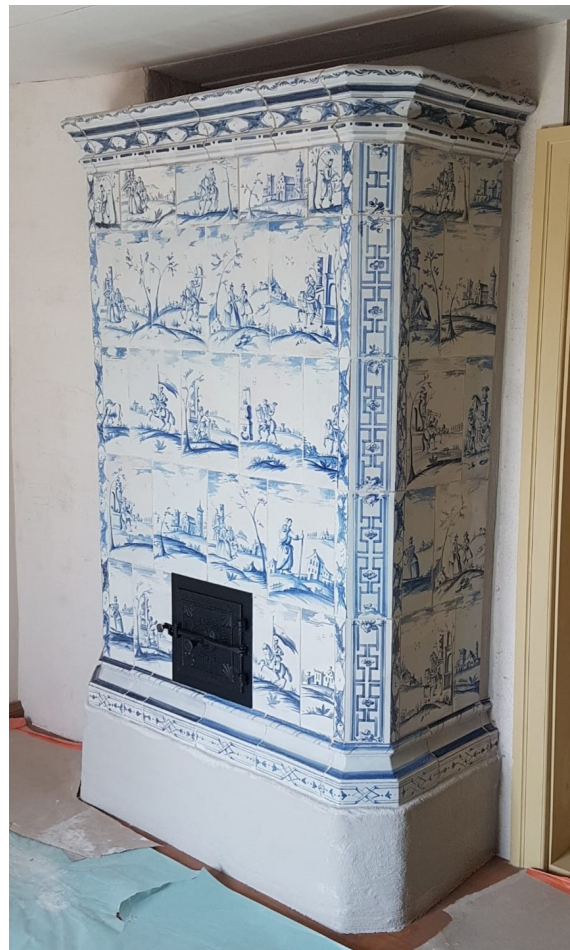
## Restaurācijas process

Krāsns podiņa restaurācija ir process, kurā krāsnij trūkstošās detaļas tiek aizvietotas ar jaunām, tiek izgatavoti jauni krāsns podiņi. Process ir unikāls, jo detaļas izgatavošana ir individuāls darbs un tiek izgatavotas detaļas pēc iespējas identiski oriģinālam. Latvijā nav ražotņu, kur vienkopus varētu izgatavot krāsns podiņus un to detaļas, kā arī nav laboratoriju, kur veikt materiālu izpēti, sagatavot materiālus, kas ir saderīgi un atbilst restaurācijas vajadzībām. Šo darbu veicu savā darbnīcā, eksperimentējot, taisot dažādas proves, lai piemeklētu nepieciešamos materiālus, nepieciešamo krāsu toni. Proves, pēc izgatavošanas, tiek apdedzinātas keramikas krāsnī pie 1040°C. Holandes krāsns podiņš pārklāts ar baltu glazūru un apgleznots ar kobalta krāsu. Vispirms izgatavo māla podiņu, kas atbilst paraugam un tiek apdedzināts terakotas 800°C temperatūrā. Šeit jāievēro, ka mālam ir sarukšanas % - izmērs, par kādu podiņš sarūk no iespiešanas formā līdz gala rezultātam. Katram mālam sarukšanas % ir nedaudz citāds - būtiski ir zināt sarukšanas %, lai gala rezultātā podiņš būtu nepieciešamajā izmērā. Arī baltās krāsas nianse atrašana ir būtisks process, lai varētu uzsākt darbu, tāpēc gatavoju proves, līdz rezultāts atbilda paraugam pēc krāsas spīduma un konsistences. Baltais tonis parāda vismazāko niansi. Ir apstākļi, kas ietekmē balto toni, piemēram, apdedzināšanas  $T^*$ , zīmējuma intensitāte. Nozīmīgi lai glazūra ir uzklāta vajadzīgā biežumā, arī tas maina glazūras niansi. Arī kobaltam, ar ko apgleznoju podiņus, bija savas kaprīzes, jo ar katru glazūru pigments reaģē dažādi, iegūstot citu nokrāsu. Darba process turpinās ar neskaitāmām provēm, jo tikai pēc to apdedzināšanas var redzēt rezultātu. Provju apdedzināšanas process ir laikietilpīgs un darbietilpīgs. Kad iegūtas apmierinošas proves, sākas patīkamākais darbs – podiņu apgleznošana. Vispirms terakotas podiņu pārklāju ar sagatavoto glazūru un tad apgleznoju. Tikai pēc apdedzināšanas var konstatēt, ka ir pieļauta kāda nepilnība. Tad neko vairs nevar darīt, podiņš jātaisa no jauna. Apdedzinot keramiku, radās neparedzamas problēmas, piemēram, pamata glazūra uzklāta nedaudz par biezu, pēc dedzinājuma „sasniegojusies”. Podiņam „mata” plaša, ko pirms apdedzināšanas neredz, bet pēc apdedzināšanas plaša parādās, jātaisa jauns podiņš. Tas prasa pacietību un neatlaidību. Ieguldīju lielu darbu, līdz panācu apmierinošu rezultātu. Gandarījums ir par izpētes procesā atklāto un padarīto, jo Holandes podiņu restaurācija manā praksē tas bija pirmais darbs un gūta liela pieredze. Esmu keramiķe ar 45 gadu darba pieredzi un esmu restaurējusi neskaitāmus kamīnus un podiņu krāsns.
